MENSAGEM N° 008/2022

Encaminho a Vossa Excelência o Projeto de Lei n° 008/2022 que: “Autoriza concessão de bem público municipal, é dá outras providências”.

LAUDO TÉCNICO DE INSPEÇÃO

Este Laudo Técnico de Inspeção Predial das edificações do antigo Iaticínio, é composto por 14 (QUATORZE) folhas impressas e numeradas, foi elaborado pela Engenheira Civil Silvia Lopes Monteiro Rivas, Engenheira Fiscal de Obras da Prefeitura Municipal de Porto Nacional.

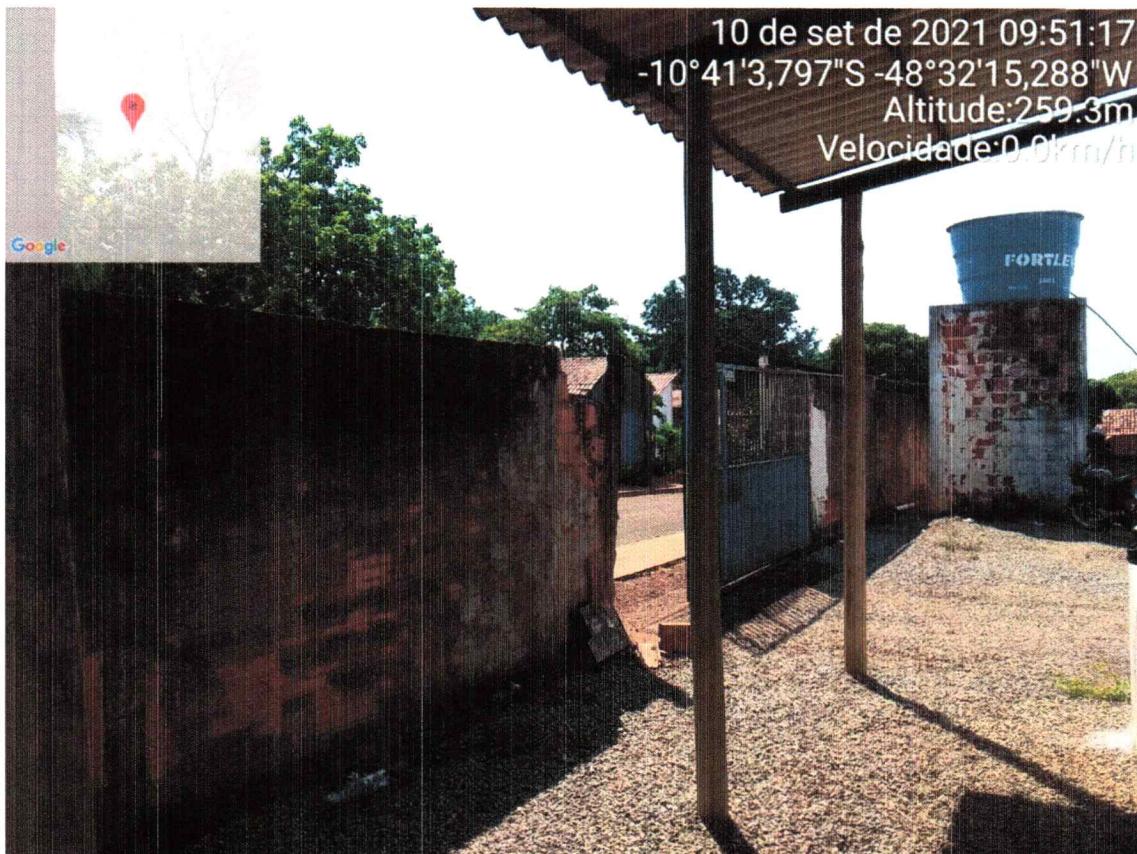
Figura 5: Parte interna murro frontal. (Fonte: Autoria Própria).

As paredes do murro necessitam de reparos estruturais em algumas partes onde a estrutura se encontra à mostra, necessita também ser refeita a parte que caiu, e todo o murro necessita de acabamento (chapisco e pintura), os portões necessitam de manutenção.

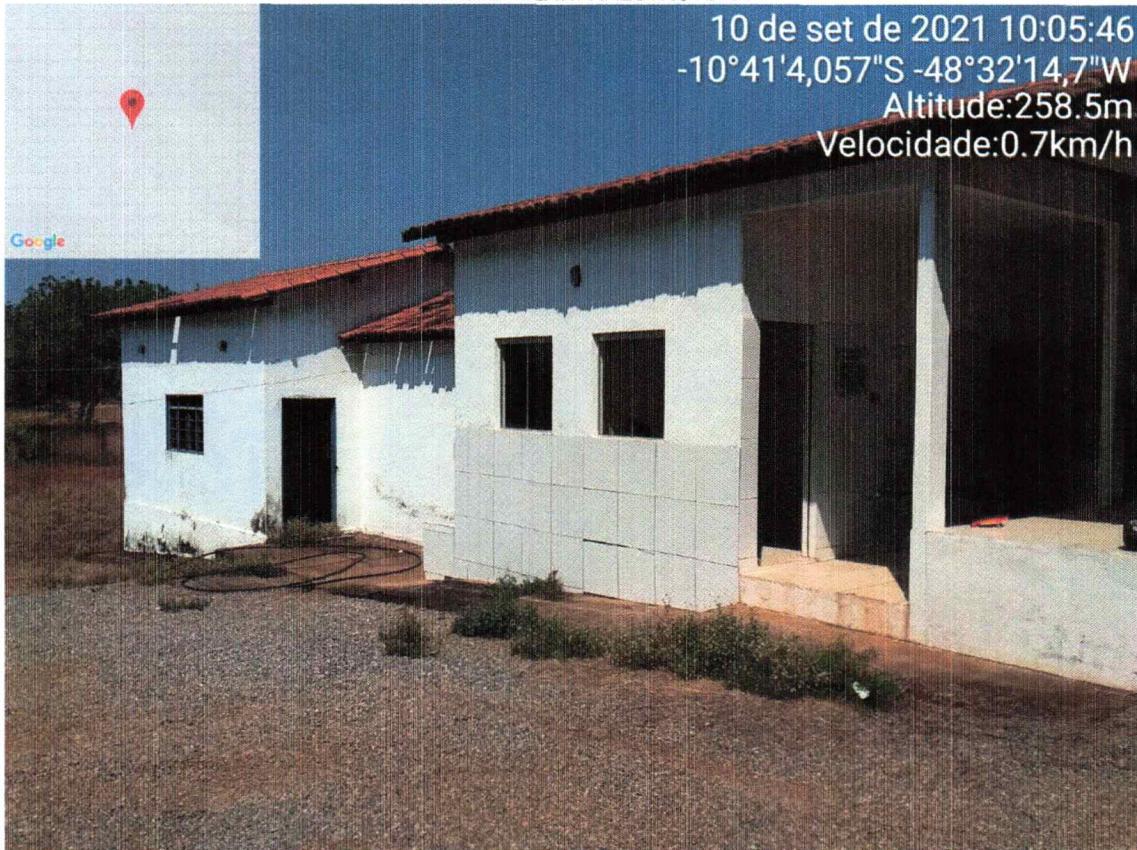
Figura 6: Salas de armazenamento de produtos, câmara fria, casa de máquinas e escritório.
(Fonte: Autoria Própria).

As paredes se encontram conservadas necessitando de pintura e manutenção nos revestimentos, as instalações elétricas e as instalações hidráulicas necessitam ser refeitas por completa, os aparelhos hidráulicos precisam passar por manutenção e alguns necessitam ser reinstalados, pois foram retirados. O piso necessita passar por manutenção e alguns reparos. A cobertura necessita de manutenção simples (retirar goteiras), estrutura de cobertura está em total estado de conservação, forro (PVC) necessita passar por manutenção simples. As esquadrias (Portas e Janelas) metálicas necessitam de pintura, janelas necessitam dos vidros e algumas portas precisam ser substituídas, pois se encontram muito degradada.

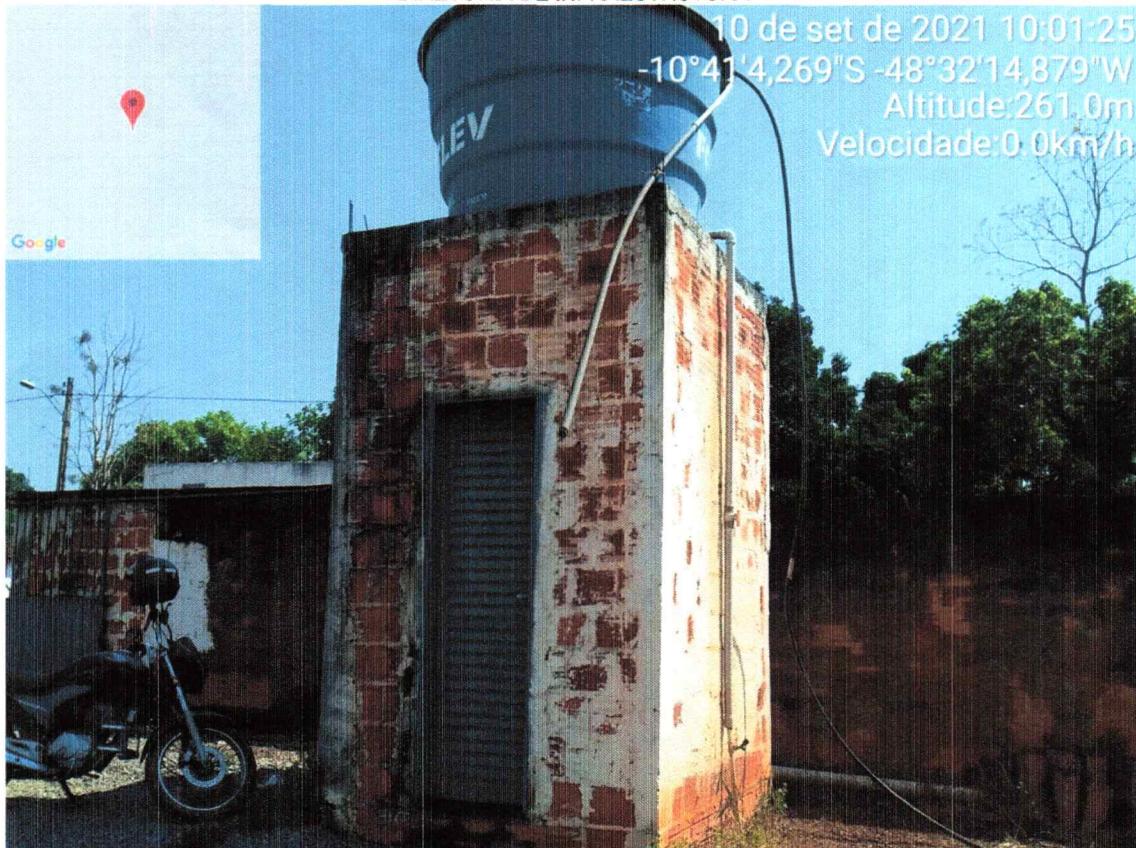
Figura 7: Depósito com laje (Fonte: Autoria Própria).

As paredes se encontram conservadas necessitando de reboco e pintura, a instalação elétrica deve ser refeita por completa, as instalações hidráulicas necessitam ser refeitas. A cobertura (laje) necessita de manutenção e acabamento com camada de impermeabilizante, a estrutura de cobertura está necessitando de manutenção. A porta e o portal necessitam de pintura.

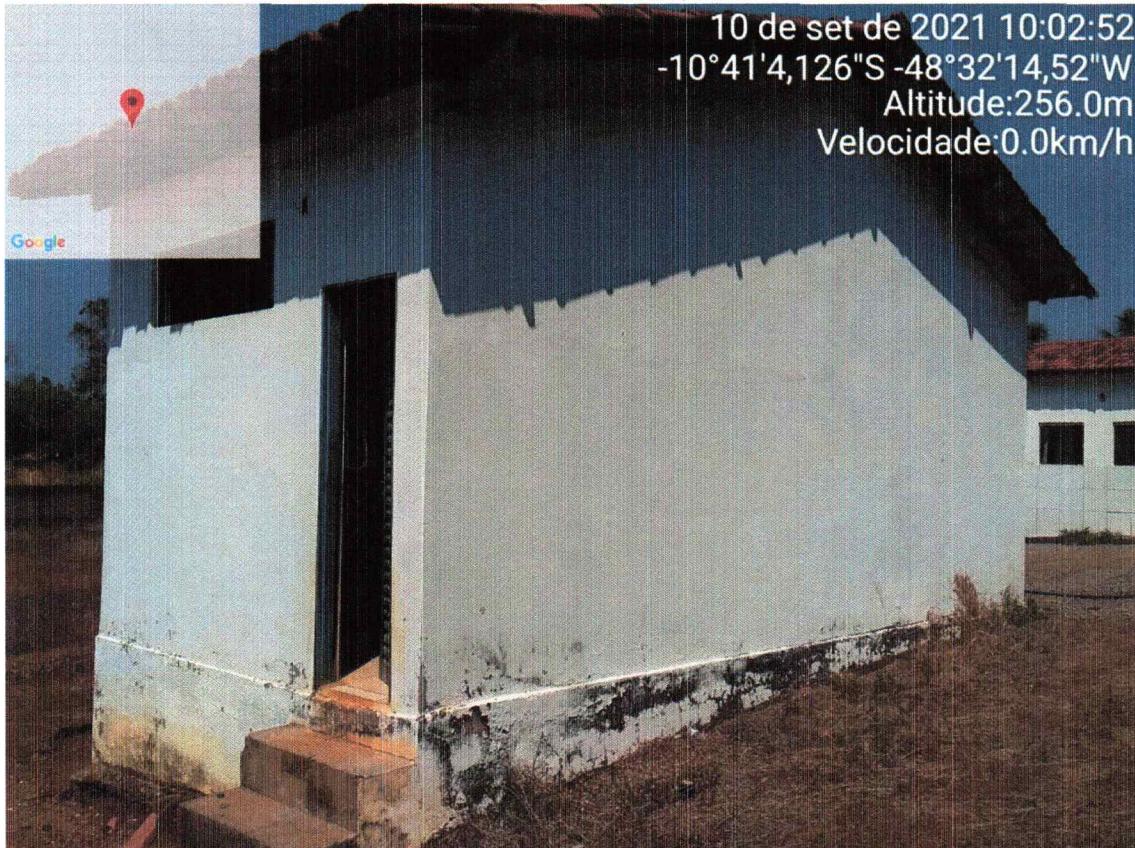
Figura 8: Banheiros (Fonte: Autoria Própria).

As paredes se encontram conservadas necessitando de pintura e manutenção nos revestimentos, a instalação elétrica deve ser refeita por completa, as instalações hidráulicas necessitam de manutenção, os aparelhos hidráulicos precisam passar por manutenção e alguns necessitam ser reinstalados, pois foram retirados. A cobertura necessita de manutenção simples (retirar goteiras), a estrutura de cobertura está em total estado de conservação. As esquadrias (Portas e Janelas) metálicas necessitam de pintura e os vidros das janelas precisam ser recolocados.

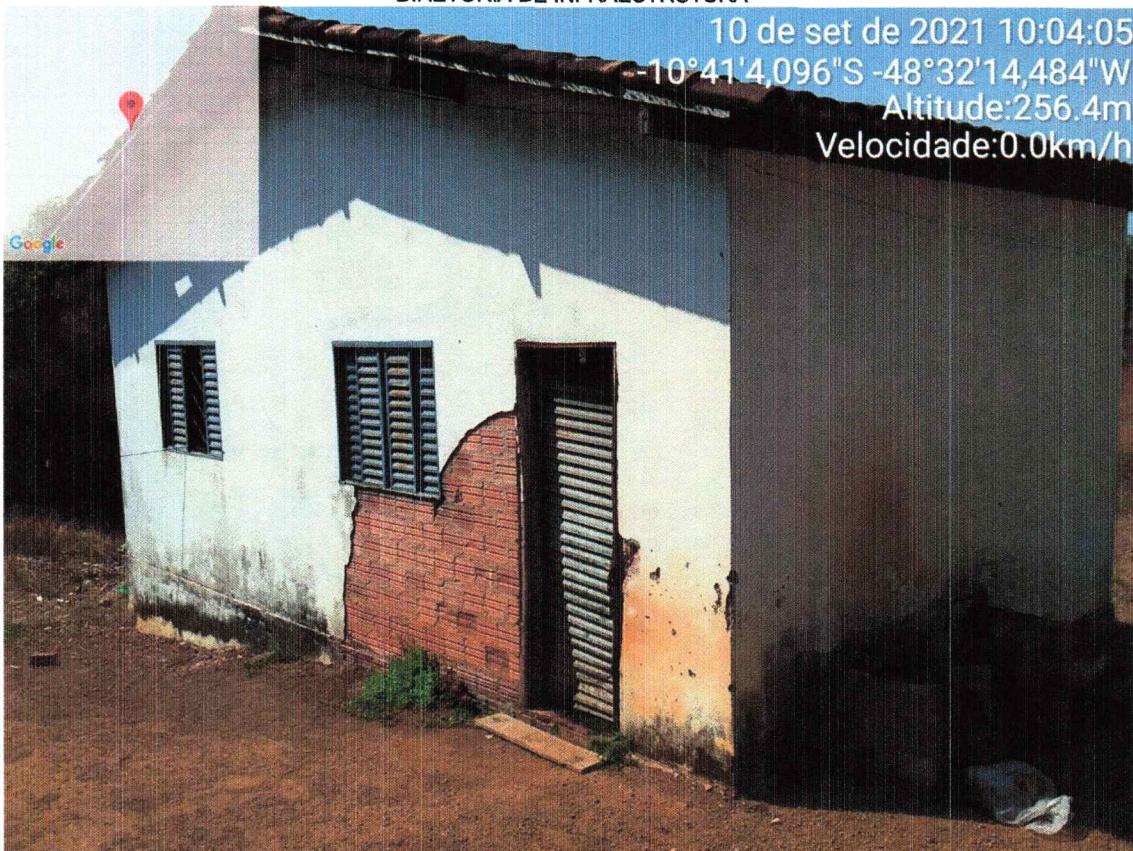
Figura 9: Residência (Fonte: Autoria Própria).

As paredes se encontram conservadas necessitando de reboco em algumas partes, e pintura em toda residência, a instalação elétrica deve ser refeita por completa, as instalações hidráulicas necessitam ser refeitas, os aparelhos hidráulicos precisam passar por manutenção e alguns necessitam ser reinstalados, pois foram retirados. A porta e o portal necessitam ser substituídos. A cobertura necessita de manutenção simples (retirar goteiras), o que foi possível observar por fora a estrutura de cobertura está em estado de conservação bom.

OBS: Não foi possível fazer vistoria na parte interna da residência, pois a mesma estava trancada.

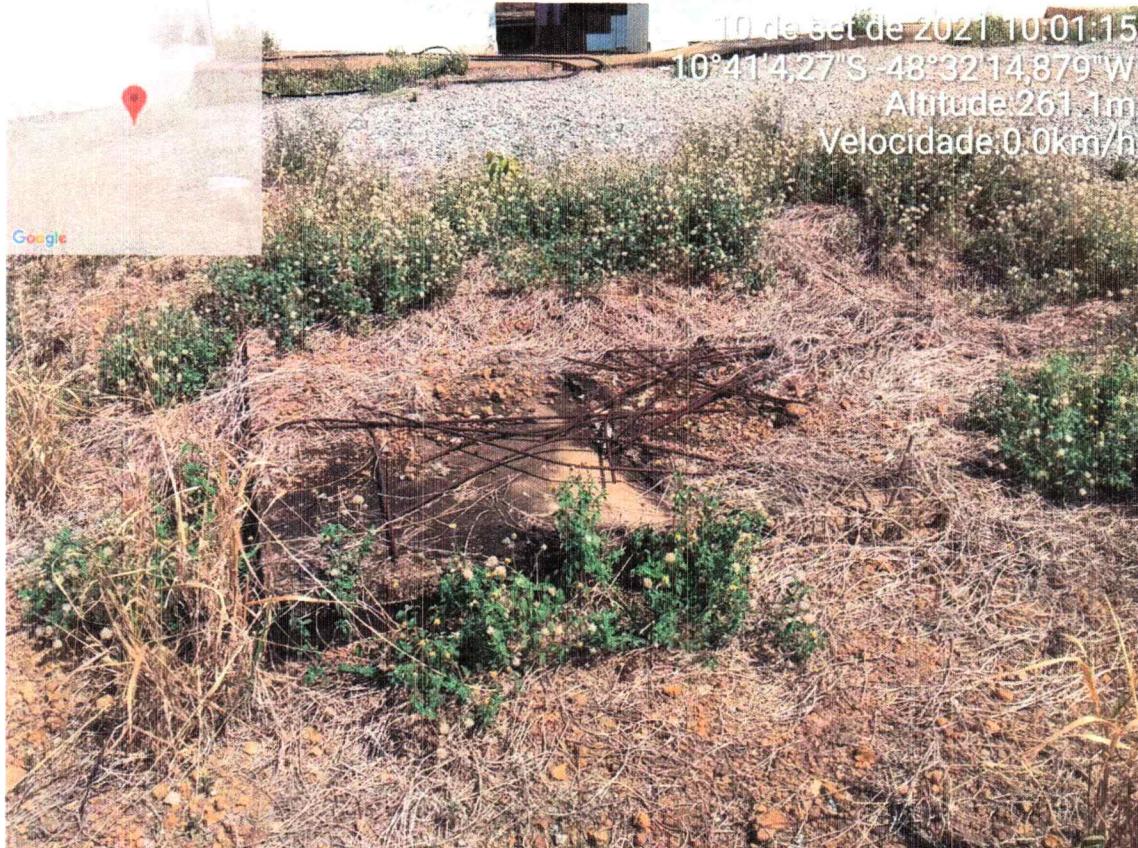
Figura 10: Laje de fossa séptica (Fonte: Autoria Própria).

A Tampa (laje) da fossa séptica necessita de manutenção, a mesma se encontra fora do nível do solo e com difícil acesso visual.

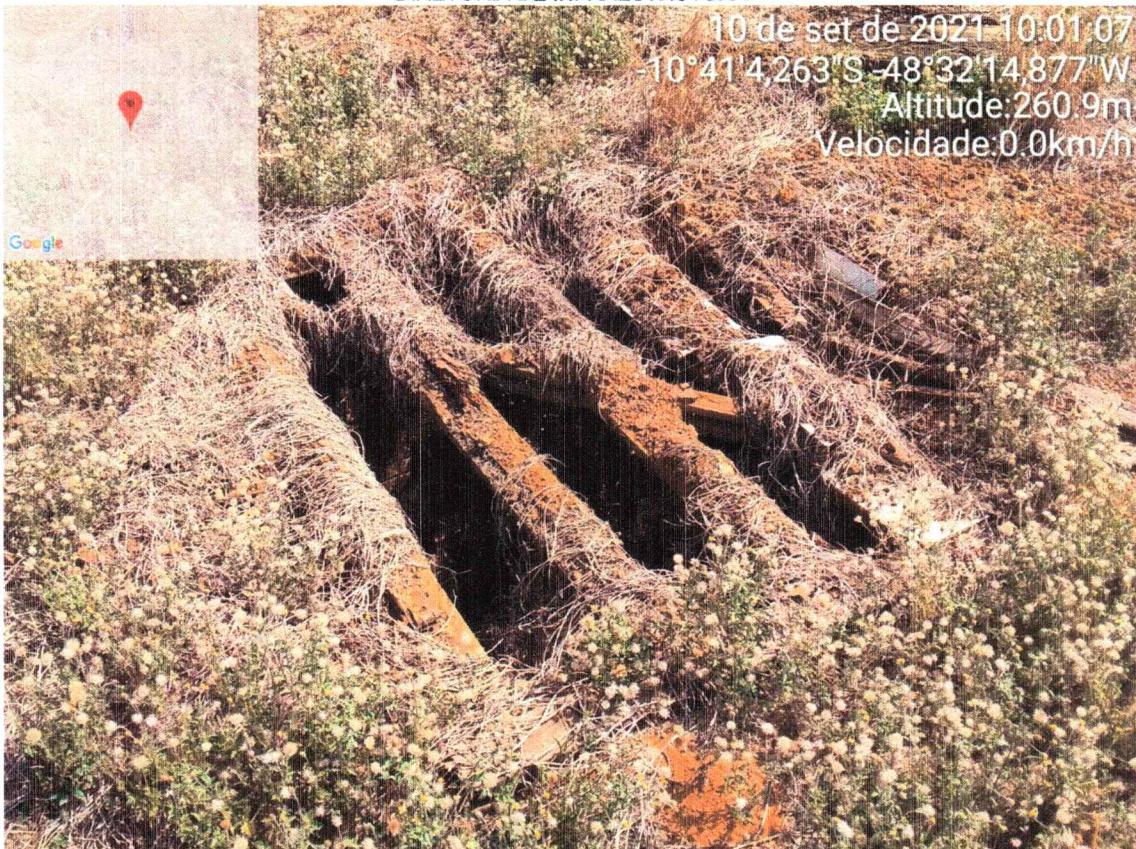
Figura 11: Fossa séptica aberta (Fonte: Autoria Própria).

A Fossa séptica em questão se encontra em total abandono, apresentando riscos de acidentes, e em caso de reativação a mesma necessita ser refeita, ou em caso de não haver utilidade deve ser totalmente vedada.

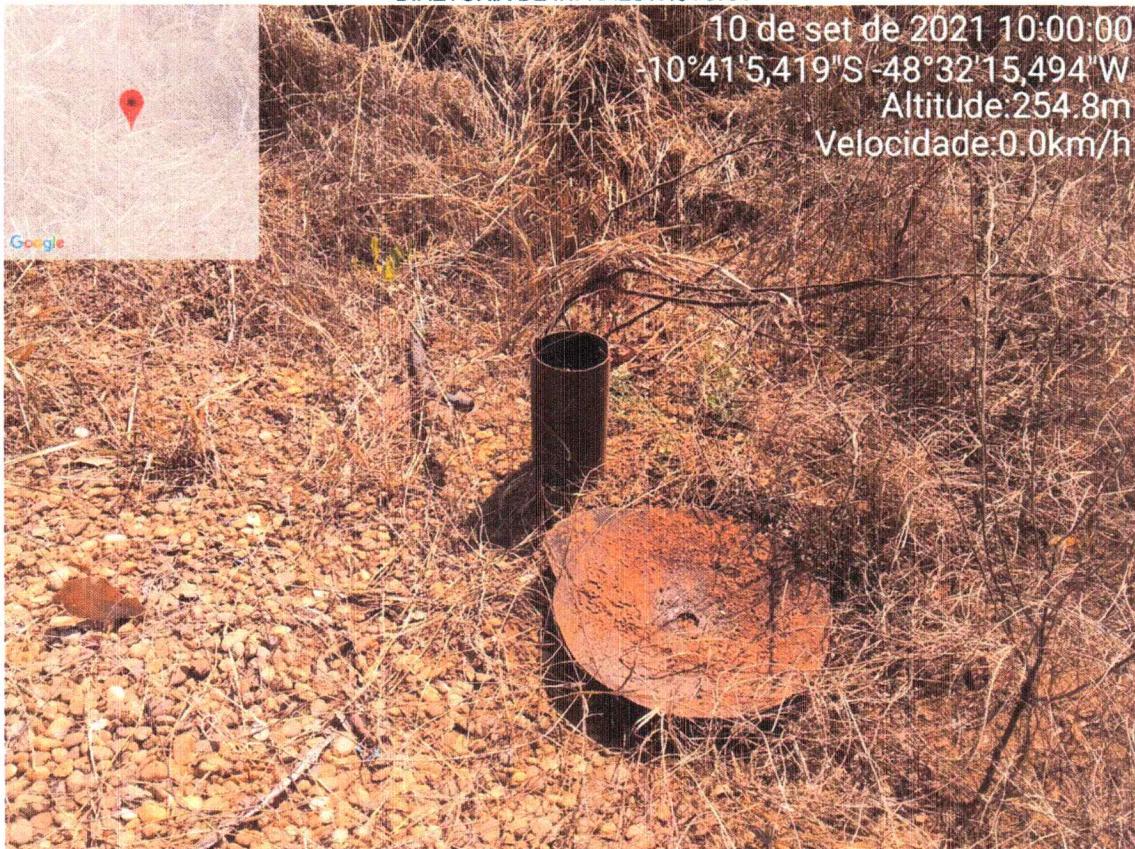
Figura 12: Poço Artesiano (Fonte: Autoria Própria).

O Poço Artesiano se encontra desativado por motivo de falta de equipamentos, em caso de reativação necessita passar por manutenção.

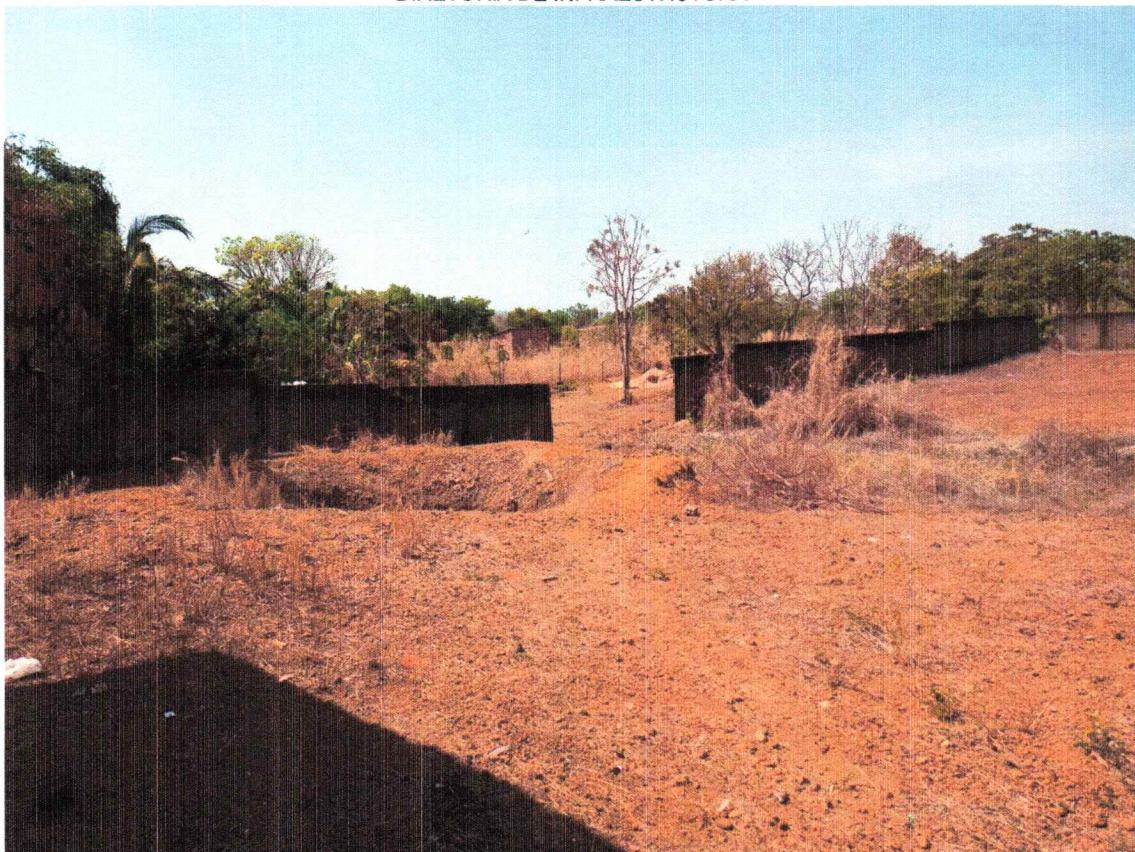
Figura 13: Terreno (quintal) (Fonte: Autoria Própria).

O Terreno deve passar por limpeza (roçagem e capina). Deve ser feito aterro de buraco existente, utilizado para queima de resíduos sólidos.
